Sammlung Themen Radverkehrskonzept Schwielowsee im März 2021 – Ortsteil Ferch

Diese hier vorliegende Liste der Problemstellen und Vorschläge für den Ortsteil Ferch umfasst 24 Einträge.

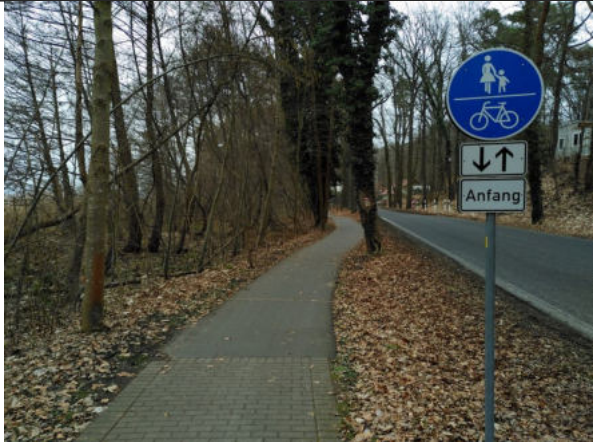
#	Ortsteil / Standort	Gefahr / Problem	Bild	Vorgeschlagene Maßnahme
	Ferch			
1	Straße von Caputh nach Ferch, außerorts	Radweg zu schmal unter 2m; daher Radfahrer auch auf der Straße. Keine Radweg-Benutzungspflicht. Trotzdem Beschilderung als Rad/Fußweg. Dies führt zu Konflikten mit Autofahrer*innen, die der Ansicht sind, Radfahrer*innen müssten den Radweg benutzen Keine StVO-konforme Beschilderung. Nichteinhaltung der Regelbreiten in Abhängigkeit vom zugelassenen, erwartbaren Ein- oder Zweirichtungsverkehr

Wo möglich separate Radwegführung, sonst Schutzstreifen und oder Tempo 30 (Kreisstraße!) Für Autofahrer*innen kenntlich machen, dass Radfahren auf der Straße erlaubt ist! Alternativ Ausweisung als Fahrradstraße? Zumindest auch maximal Tempo 60 durchgängig.
2	Übergang vom Radweg aus Caputh nach Ferch hinein	Radweg endet abrupt vor dem Fußweg, der auch für Fahrräder frei ist. Durch die hohe Geschwindigkeit mit der PKW auf den Ort zufahren werden einfädelnde Fahrräder gefährdet.	 	Weiterführung des Rad-/ Fußweges

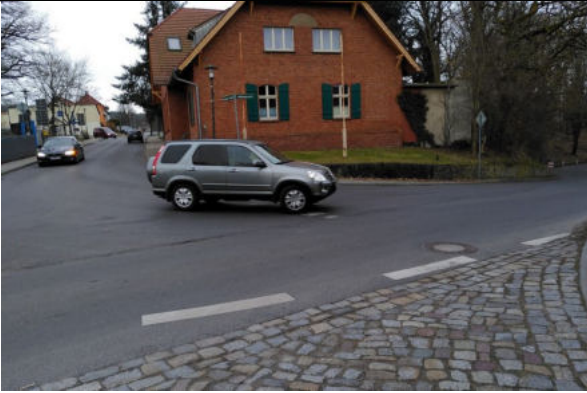
8	Kreuzung Beelitzer Straße, Dorfstraße, Mühlengrund	Autobahnzubringer, viele LKW auf enger Straße, durch die abschüssige Straße von der AB häufig überhöhte Geschwindigkeiten, kein Fahrradweg entlang der Straße, bei jedem Stau auf der AB dicht gedrängter Durchgangsverkehr, Gefahrenstelle Ecke Potsdamer Platz, Gefährliche Querung auch für Schulkinder an der Bushaltestelle, Kurve Richtung Mühlengrund wird geschnitten

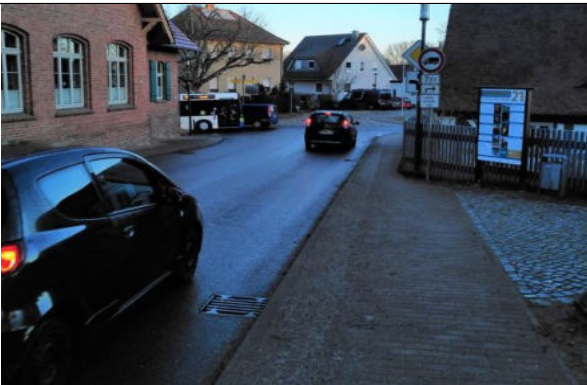
9	Beelitzer Str.	Mit hoher Geschwindigkeit von der Autobahn, keine Querung für Fuß- und Radverkehr, enge Fußwege, einzige Möglichkeit eine Bushaltestelle an der Dorfstraße zu erreichen

Tempo 30 auf allen Straßen im Ort
10	Beelitzer Straße Richtung Autobahn	Viel Schwerverkehr, kein Radweg, obwohl reichlich Platz vorhanden. Zu hohe Geschwindigkeiten, zuviel Durchgangsverkehr zwischen AB Ferch, AB Glindow

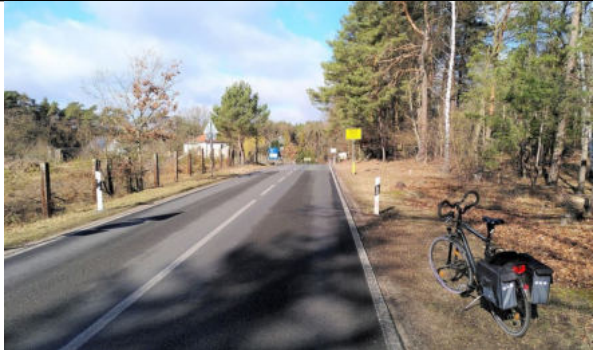
<p>Ortseingang von AB Abfahrt-Ferch Unübersichtliche Anhöhe und danach eine Kurve</p>

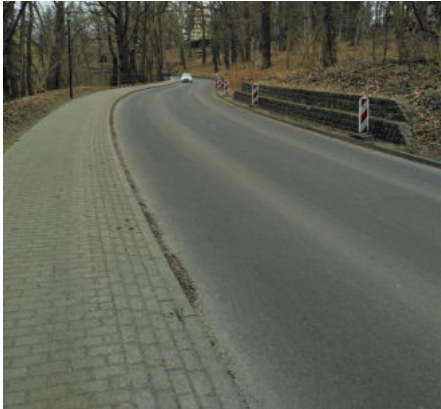
11	Mühlengrund	<p>Verschiedene Gefahrenstellen (starker Anstieg der Straße „Mühlengrund“ am Abzweig Potsdamer Platz/ Beelitzer Straße), Fahrräder werden langsamer, PKW sind trotz unübersichtlicher Kurve zu schnell, große Gefährdung bei überfüllter Autobahn. Zu hohe Kfz-Verkehrsbelastung Direkte Verbindung zum Radweg R1</p>

<p>Kreisstraße Tempo 30? Radschutzstreifen? Sperrung für Schwerverkehr?</p>
12	Vom Mühlengrund Richtung Kammeroder Weg, rechts herum Glindower Weg	<p>Fehlender Radweg, Verbindung zum Radweg an der L90 fehlt, ebenso die Anbindung an den R1, für Kinder nicht möglich gefahrlos zu befahren, gefährliche Abzweigung auf Glindower Weg</p>

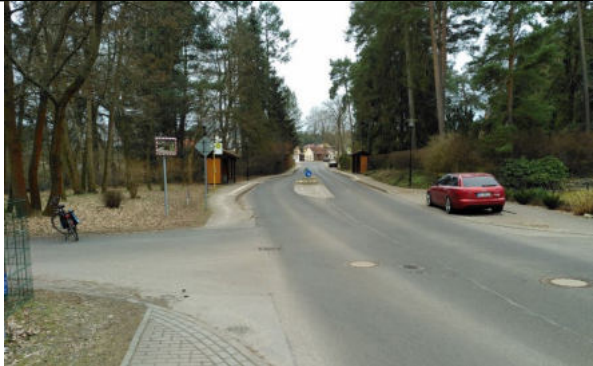
13	Glindower Weg	Gefährliche Abzweigung zur KiTa, Keine sichere Führung abbiegender Radfahrer

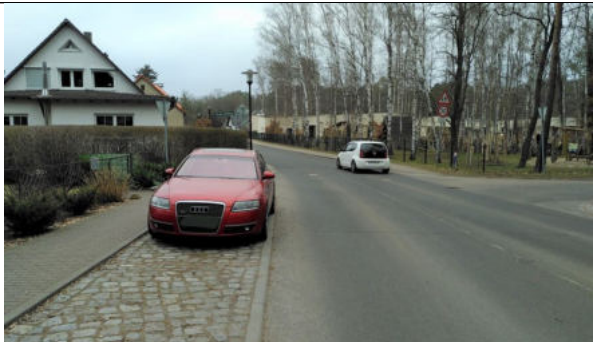
14	Glindower Weg	Andere Richtung mit schwer einsehbarer Kurve und Ausfahrt Fercher Heideweg, Radfahrer werden zu spät gesehen

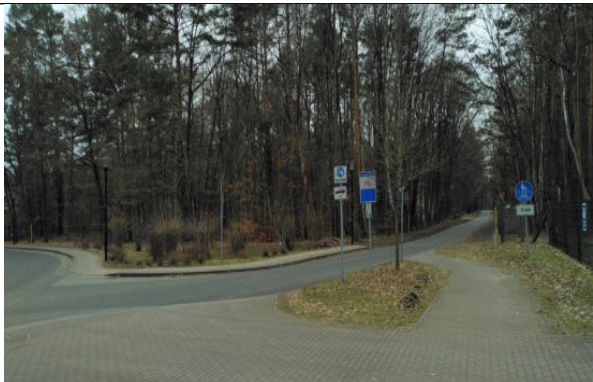
15	Glindower Weg Ecke Hohe Eichen	Keine Verbindung Radweg R1 zum Dorfkern (links herum, 2.Foto), 50kmh zulässig, Keine sichere Führung abbiegender Radfahrer, Hohe Eichen wird nicht als Fahrradstraße wahrgenommen, deshalb gefährliche Einfädelung LKW fahren aufgrund der engen Kreuzung Mühlengrund/Glindower Weg häufig als Abkürzung durch die Fahrradstraße

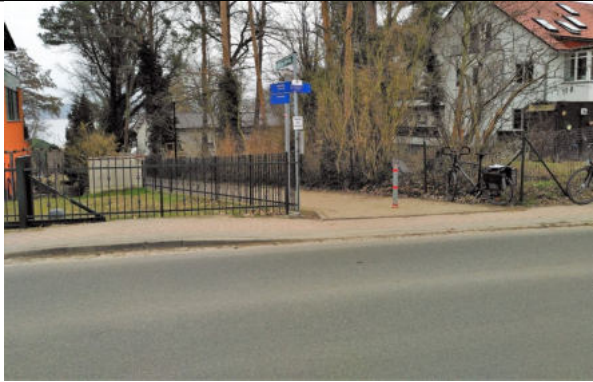
18	Fercher Str. Zufahrt zum Uferweg	<p>EU Förderung als Rad-/Fußweg, keine Kennzeichnung als Rad-/Fußweg, geforderte Breite von 2,5m wird nicht durchgängig eingehalten, keine sichere Querung für Rad- und Fußverkehr Zu hohe KFZ-Geschwindigkeit</p>

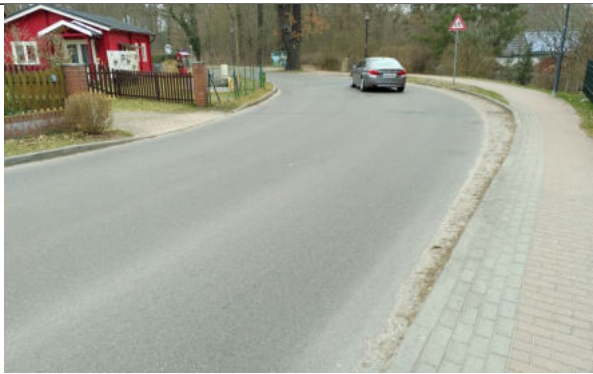
19	Fercher Str. Richtung Petzow	<p>keine sichere Einfädelung der Radfahrer, da Kurvenbereich, Zu hohe KFZ-Geschwindigkeit</p>

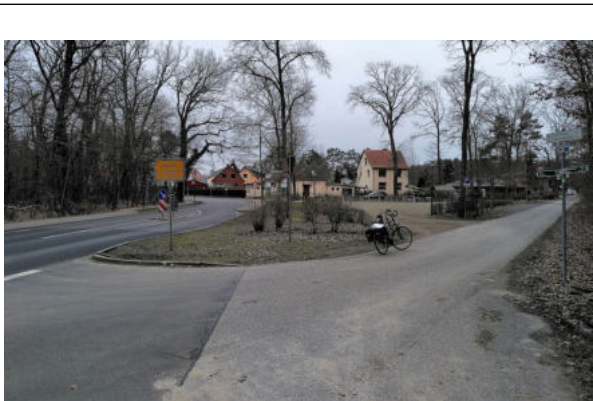
20	Ortseingang Ferch aus Richtung Petzow vom R1	<p>Schlecht erkennbare Radwegeführung des R1 rechts herum, Einfädelung zur Ortsmitte gefährdet, Zu hohe Kfz-Verkehrsbelastung Keine Maßnahmen zur Verbesserung möglicher Problempunkte Zu hohe KFZ-Geschwindigkeit</p>

Radschutzstreifen?

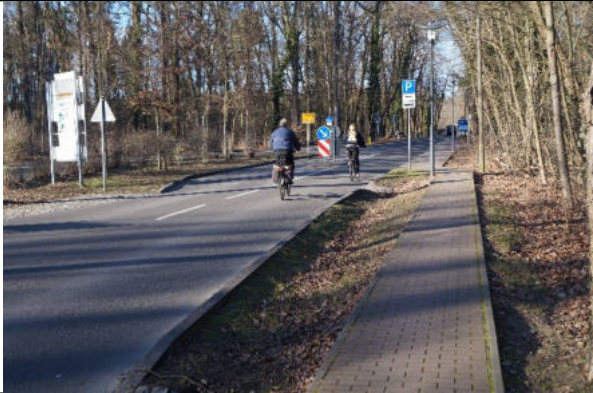
Ansicht Richtung Petzow	Richtung Petzow, Fahradfahrer müssen auf den Radweg links wechseln

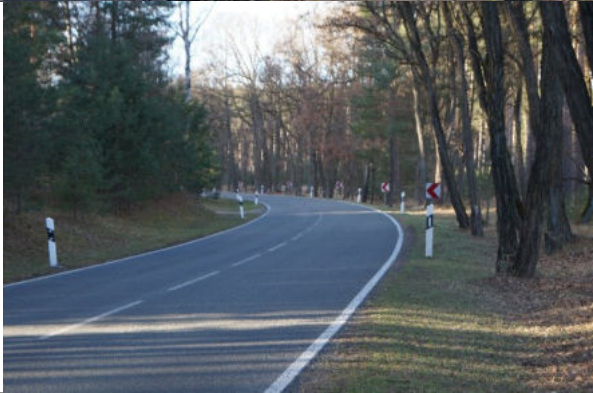
21	Ortsausgang Ferch Richtung Kammerode bis Anschluss Radweg Glindow-Klaistow	zu hohe Geschwindigkeit Kfz (100 km/h), schlecht einsehbare Kurve, bisher keine Berücksichtigung des Radverkehrs notwendige Anbindung an den neuen Radweg an der L90 Glindow-Klaistow

Genügend Platz für die Einrichtung eines Radwegs
22	Einfahrt zum Uferradweg von Glindow kommend mit Pollern begrenzt	Poller sind allgemein eine große Unfallgefahr für Radfahrer*innen, besonders für Kinder und Kinderanhänger sowie Lastenräder		Poller entfernen, Autos würden ohnehin nicht auf den Radweg fahren, ein Verbotsschild reicht
23	Radweg von Glindow nach Klaistow	für Radwege sollte nicht ein halber Wald gerodet werden um anschliessend den Boden mit Asphalt zu versiegeln, die Klimabelastung durch den Bau des Radweges übertrifft den Nutzen bei Weitem		bei zukünftigen Projekten auf die Verhältnismäßigkeit und Kosten achten, hier hätte ein schmalere Weg genügt und eine ungebundene Deckschicht ist meist ausreichend
